Обслуживание рулонных кровель

Инструкция для работника управляющей компании

Инструкция «Обслуживание рулонных кровель» предназначена для работников управляющих компаний, ответственных за эксплуатацию крыш многоквартирных домов.

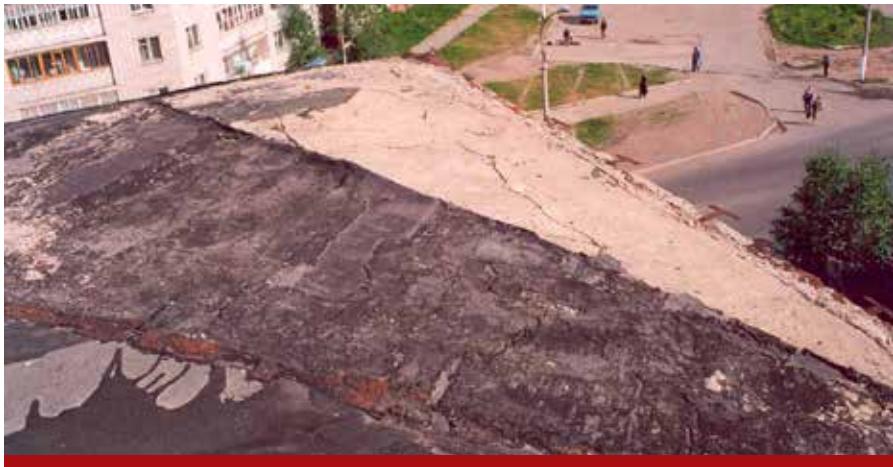
⊗ Отсутствие водоизоляционного ковра

Отсутствие кровельного ковра на всей кровле или отдельном участке. Возникает из-за нарушения технологии кровельных работ — наплавления кровельного ковра на неогрунтованное основание. В результате под воздействием ветровой нагрузки происходит отрыв кровельного ковра от основания.

огрунтовать Праймером битумным ТЕХНОНИКОЛЬ № 01 основание под кровельный ковер на дефектных участках кровли;

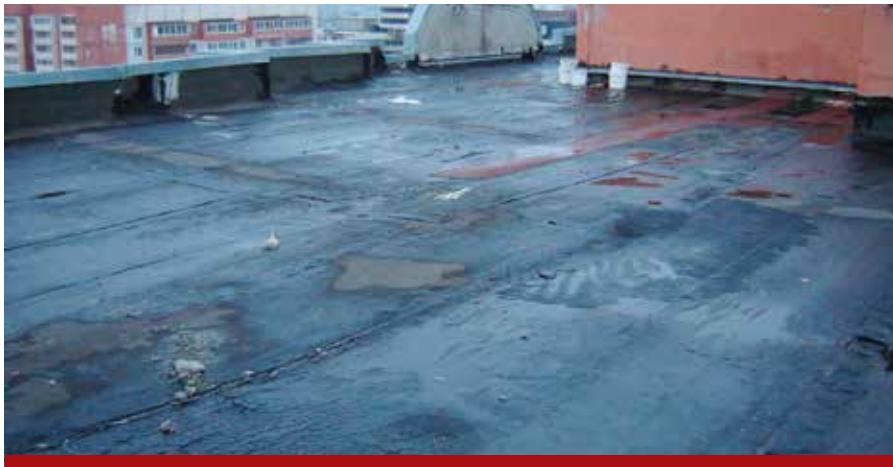
⊗ Отсутствие защитного слоя кровельного ковра

Отсутствие защитной крупнозернистой посыпки или окрасочного слоя на верхнем слое кровельного ковра. Возникает из-за нарушения правил эксплуатации кровли. Кровельный ковер под воздействием льда, снега со временем теряет крупнозернистую посыпку. Этот защитный слой необходимо восстанавливать в рамках текущих ремонтов.

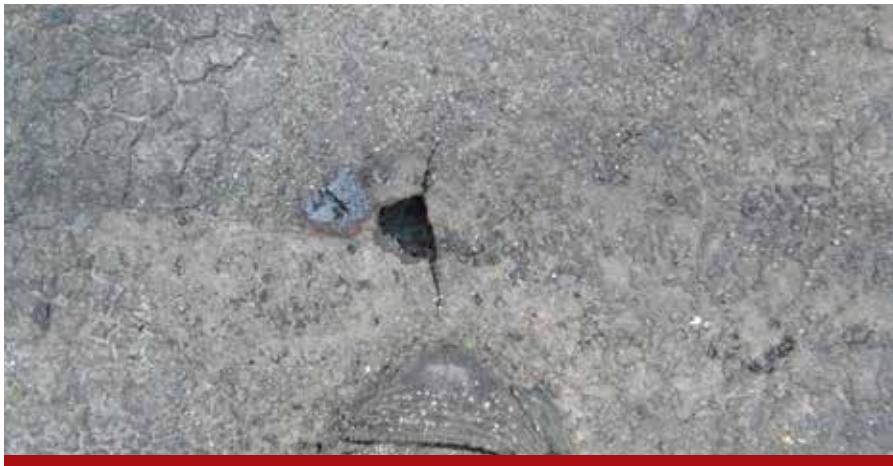
⊗ Механическое повреждение водоизоляционного ковра

Разрезы, пробоины и разрывы в кровельном ковре. Возникают при нарушении правил эксплуатации кровли. Наиболее распространенной причиной является очистка кровли от снега и льда с применением металлического инструмента. К механическому повреждению относится также дополнительная обработка швов при устройстве кровель.

Механическое повреждение нарушает целостность кровельного ковра и является причиной возникновения протечки. Небольшие повреждения приводят к незначительным протечкам, при которых происходит насыщение влагой слоев кровли и потеря ими защитных свойств.

Очистить поврежденный участок от мусора и пыли на участке, превышающем место повреждения со всех сторон не менее чем на 100 мм, нанести шпателем мастику ТехноНИКОЛЬ № 71;

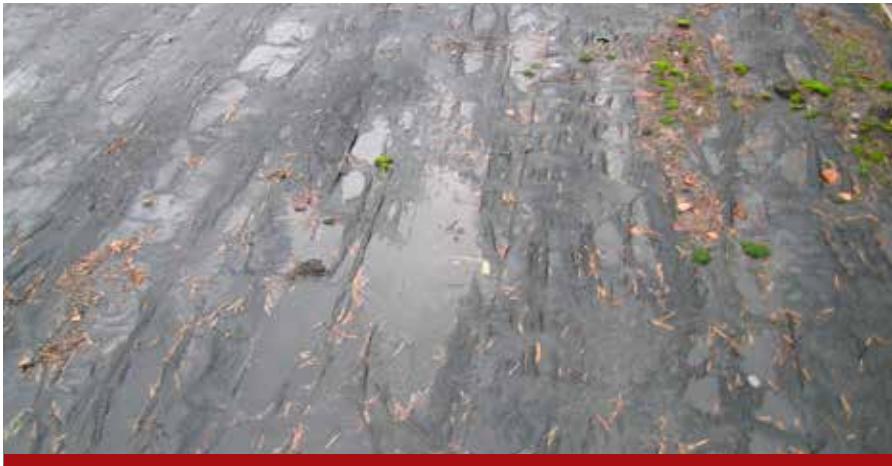
⊗ Нарушение уклонов (зоны застоя воды)

Образование зон застоя воды на крыше из-за неправильно выполненных уклонов. Их можно определить по наличию луж после дождя или по характерным пыльным отпечаткам после высыхания в них воды. Мелкие лужи, глубиной не более 7—9 мм, возникающие на поверхности кровельного материала из-за наличия нормативных отклонений по ровности основания или нахлестов ковра, являются допустимыми. Причиной возникновения более глубоких луж являются ошибки при устройстве раз-уклонки на основании под кровельный ковер.

Застойные зоны приводят к дополнительной нагрузке на кровельный ковер и сходу защитной посыпки. Накопленная в застойной зоне пыль и грязь является причиной образования мха и прорастания растений — биологического разрушения кровли.

При капитальном ремонте перед устройством кровельного ковра выровнять дефекты основания:

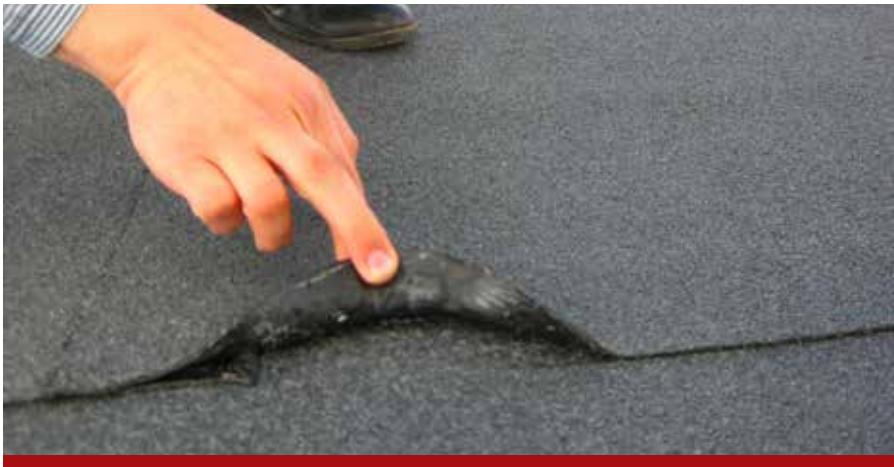
⊗ Расслоение полотнищ материала водоизоляционного ковра

Отслаивание одного слоя кровельного ковра от другого. Возникает из-за недостаточного разогрева материала при наплавлении.

В рамках аварийного ремонта устраниить дефект при помощи строительного фена

| Необходимо выполнить капитальный ремонт кровли.

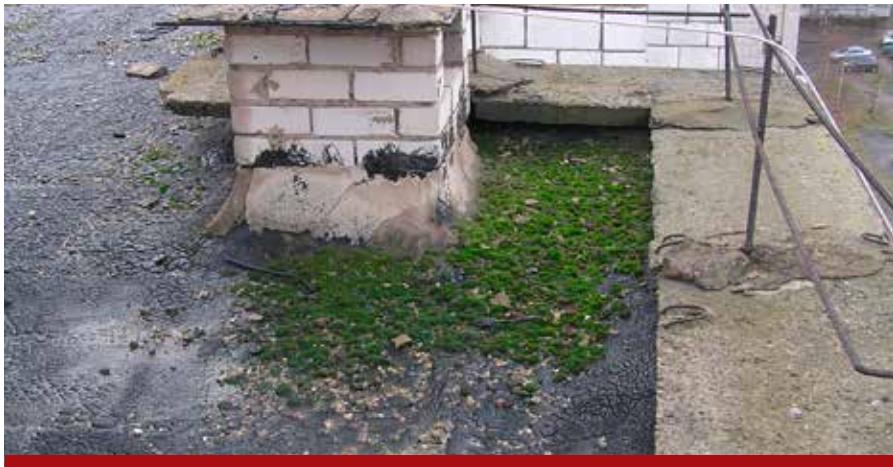
⊗ Биологическое разрушение кровельного ковра

Появление на поверхности кровельного ковра мха или прорастание травы, кустарника и т.п. Возникает обычно в зонах застоя воды. После высыхания луж на поверхности кровли остаются пыльные отпечатки, в которые могут попадать споры мха.

Дефект приводит к разрушению кровельного ковра корнями растений.

В рамках текущего ремонта дефектное место необходимо:

установить заплату в два слоя из материала Унифлекс марок ХПП и ЭКП, перекрывающую дефект не менее, чем на 150 мм с каждой стороны.

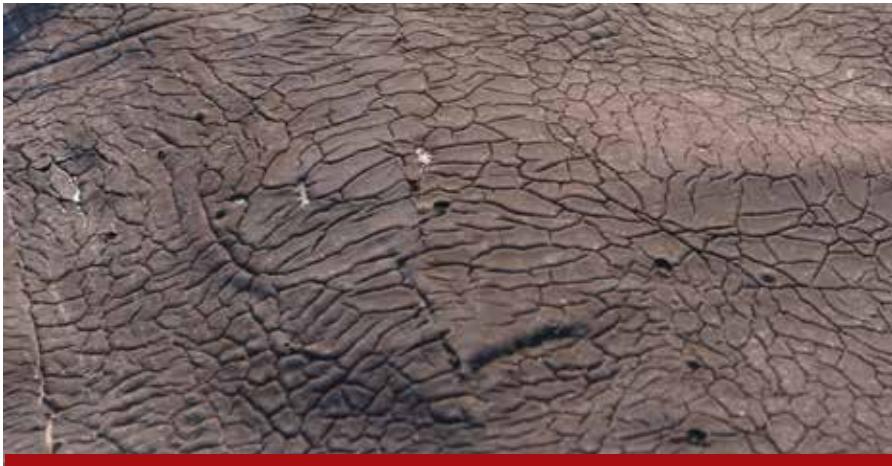
⊗ Растрескивание кровельного ковра

Трещины на материале кровельного ковра, не защищенного посыпкой. Возникают из-за разрушения битума под воздействием ультрафиолетовых лучей.

Через трещины на материале влага попадает под кровельный ковер, что вызывает его разрушение и, как следствие, протечки.

В случае если глубина трещин невелика и трещины не достигают основы материала, в рамках текущего ремонта выполняют устройство нового слоя из материала Линокром PEM поверх существующего ковра.

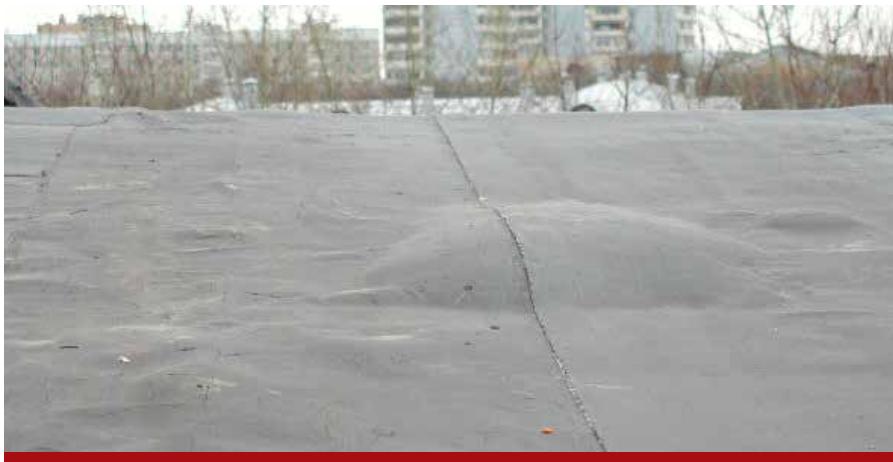
⊗ Вздутие кровельного ковра с образованием воздушных или / и водяных мешков

Небольшие по площади вздутия образуются из-за наплавления кровельного ковра на влажное основание, значительные по площади — из-за нарушения температурно-влажностного режима крыши. Причиной образования является отрыв слоев кровельного ковра от основания.

Вздутие кровельного ковра (воздушный пузырь) меняет свои размеры, надуваясь в жаркий день и сдувшись в холодную погоду, что приводит к образованию на границе вздутия мелких трещин. Кровельный ковер в этих местах ускоренно разрушается. Влага, попадая во вздутие, приводит к образованию водянного мешка и протечек.

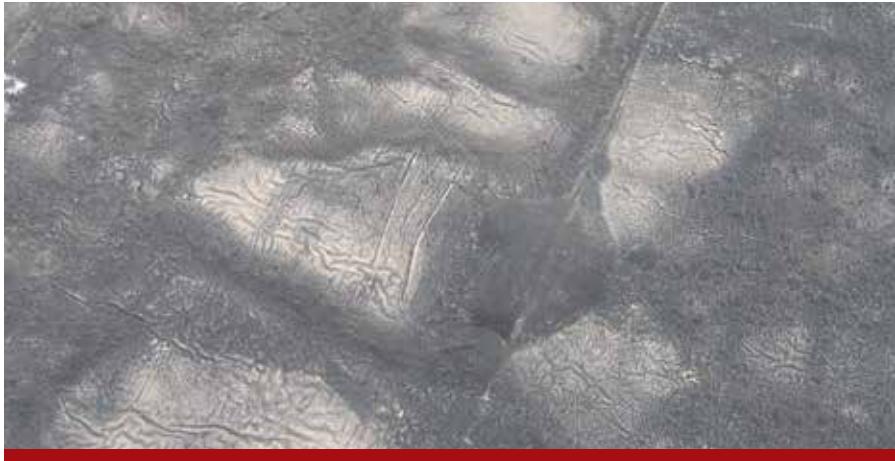
⊗ Вздутие кровельного ковра с образованием воздушных или /и водяных мешков (продолжение)

При проведении капитального ремонта на кровле с большой площадью вздутий, а также на совмещенных крышах, рекомендуется использовать материал Унифлекс ВЕНТ ТПВ с установкой аэраторов.

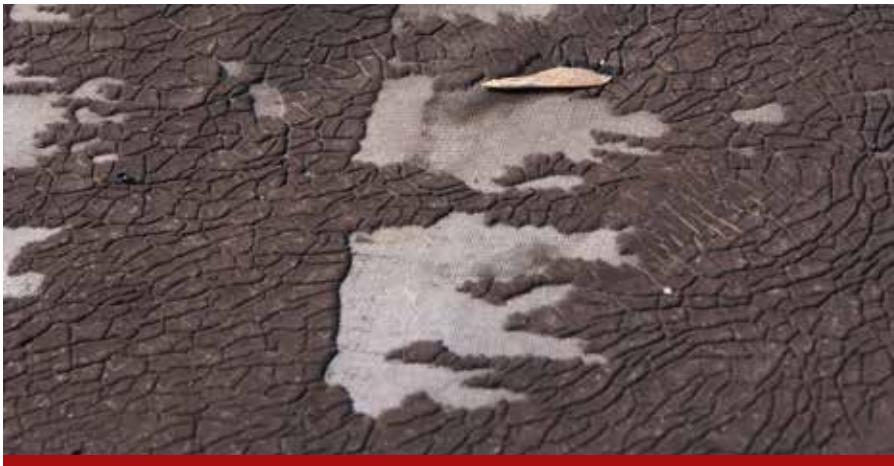
⊗ Разрушение верхнего покровного слоя материала до основы

Наличие на кровельном ковре пятен без верхнего слоя вяжущего. В таких местах видна основа материала. Дефект встречается на кровле из материалов с основой из стеклоткани.

❗ В местах дефекта кровельный материал потерял свои защитные свойства. В результате влага попадает в толщу конструкции и возникают протечки.

При локальном характере дефекта и без растрескивания материала в рамках текущего ремонта:

очистить поврежденный участок от мусора и пыли на участке, превышающем место повреждения со всех сторон не менее чем на 100 мм, нанести шпателем мастику ТехноНИКОЛЬ № 71;

При существенных площадях распространения дефекта или в случае, когда дефект сочетается с растрескиванием кровельного ковра, кровля подлежит капитальному ремонту

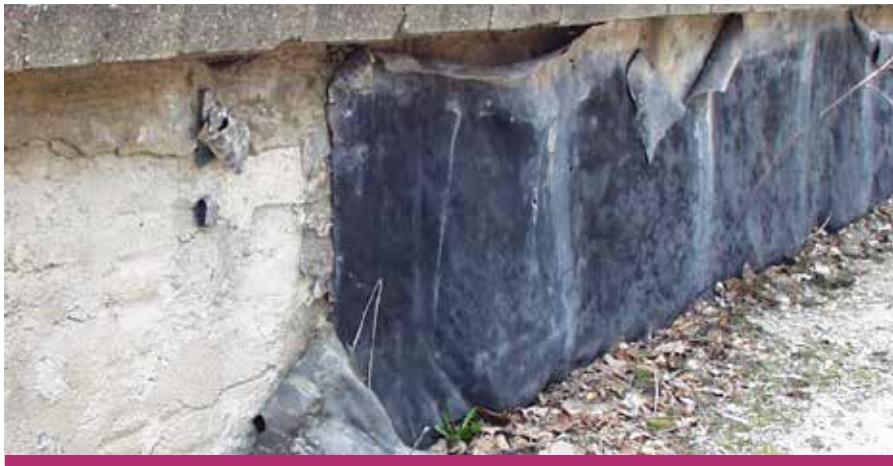
⊗ Отсутствие водоизоляционного ковра

Отсутствие на вертикальной поверхности стен или парапетов кровельного материала. Возникает по причине отслоения кровельного ковра от вертикальной поверхности из-за нарушения технологии устройства кровли: укладка на неподготовленное основание, отсутствие механического крепления ковра на вертикальной поверхности.

удалить остатки кровельного ковра с вертикальной поверхности на дефектном участке;

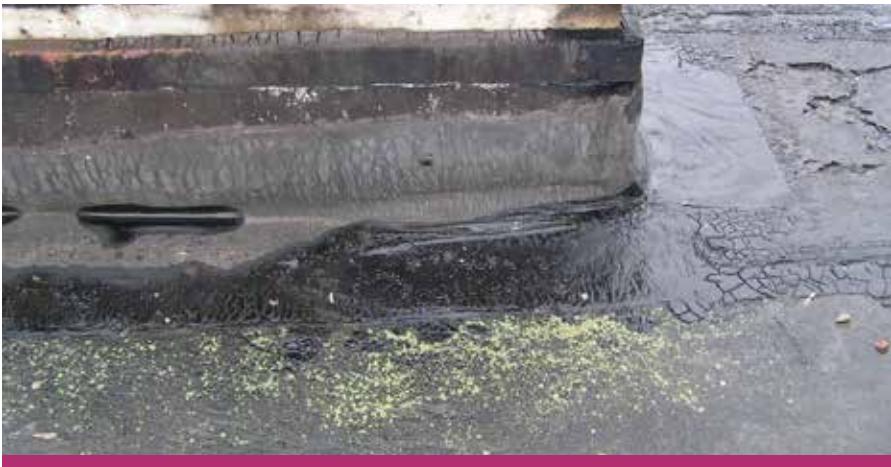
⊗ Отсутствие защитного слоя

Отсутствие защитной крупнозернистой посыпки или окрасочного слоя на верхнем слое кровельного ковра, заведенного на вертикальную поверхность стен или парапетов. Возникает из-за нарушения правил эксплуатации кровли. Кровельный ковер под воздействием льда, снега со временем теряет крупнозернистую посыпку. Этот защитный слой необходимо восстанавливать в рамках текущих ремонтов.

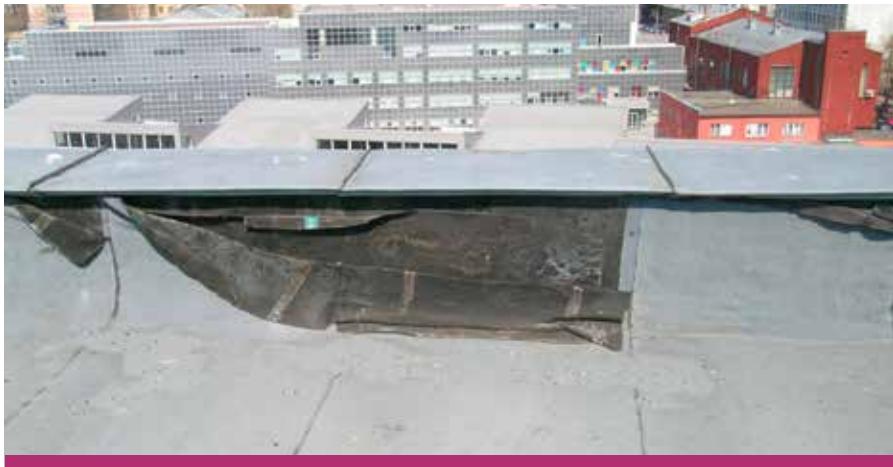
⊗ Отслоение кровельного ковра от вертикальной поверхности

Отслоение или сползание кровельного материала на вертикальной поверхности. Возникает из-за отсутствия механического закрепления верхней кромки кровельного ковра на вертикальной поверхности.

При сползании — удалить остатки кровельного ковра на дефектном участке;

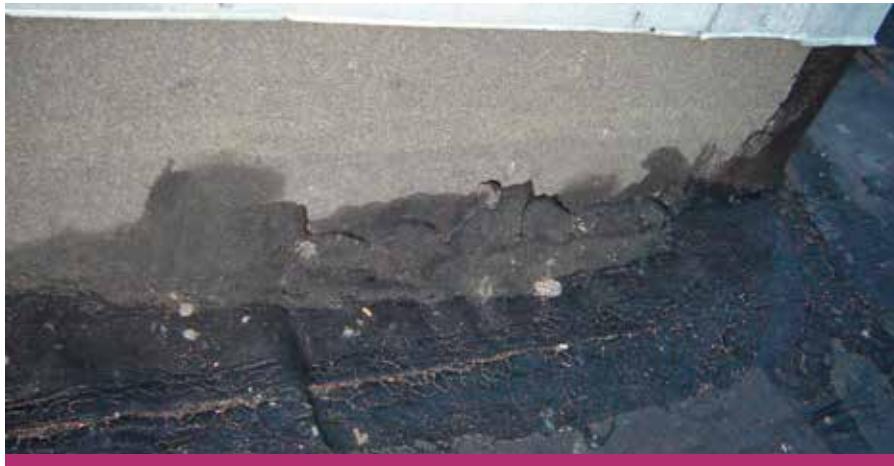
⊗ Механическое повреждение водоизоляционного ковра

Разрезы и разрывы в кровельном ковре возникают, как правило, из-за нарушения технологии выполнения работ: устройство примыкания к вертикальной поверхности без переходного бортика.

Механическое повреждение нарушает целостность кровельного ковра, что приводит к насыщению влагой слоев кровли, потере ими защитных свойств и является причиной возникновения протечки.

очистить поврежденный участок от мусора и пыли на участке, превышающем место повреждения со всех сторон не менее чем на 100 мм, нанести шпателем мастику ТехноНИКОЛЬ № 71;

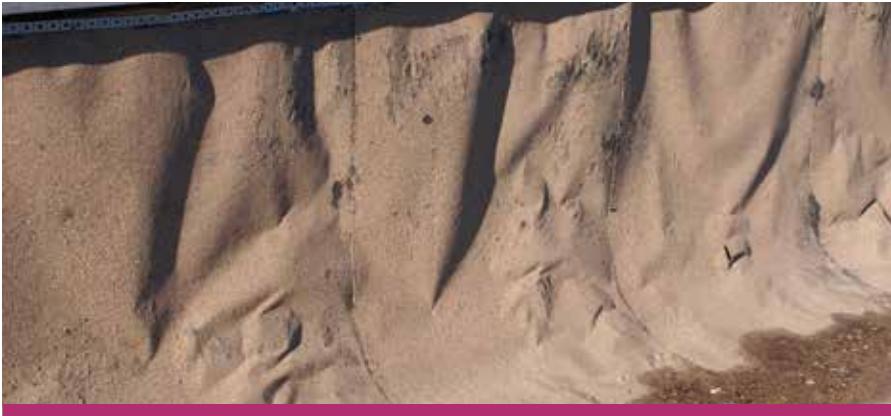
⊗ Вздутие водоизоляционного ковра с образованием воздушных или / и водяных мешков

Образование воздушных или водяных мешков на вертикальной поверхности — отслоение кровельного ковра от вертикальной поверхности без отслоения верхней кромки кровельного ковра. Возникает из-за нарушения технологии кровельных работ: наплавление на неоштукатуренную кирпичную стену или парапет, наплавление на неогрунтованную поверхность.

Повышает вероятность механического повреждения кровельного ковра и ускоряет сход защитной посыпки. Наличие водяных мешков говорит о попадании влаги под кровельный ковер, что вызывает разрушение материала и, как следствие, приводит к протечке.

удалить остатки кровельного ковра с вертикальной поверхности на дефектном участке;

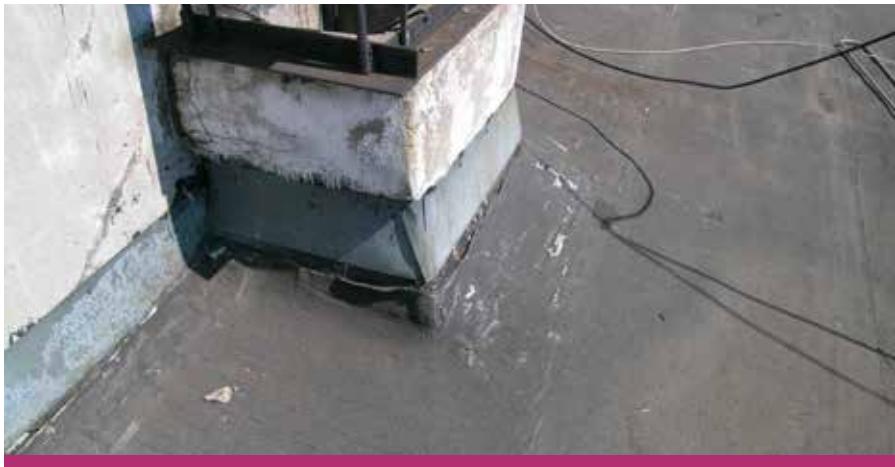
⊗ Разрушение верхнего покровного слоя материала до основы

Наличие на кровельном ковре пятен без верхнего слоя вяжущего. В таких местах видна основа материала. Дефект встречается на кровле из материалов с основой из стеклоткани.

В местах дефекта кровельный материал потерял свои защитные свойства. В результате влага попадает в толщу конструкции и возникают протечки.

очистить поврежденный участок от мусора и пыли на участке, превышающем место повреждения со всех сторон не менее чем на 100 мм, нанести шпателем мастику ТехноНИКОЛЬ № 71;

При существенных площадях указанного дефекта крыша подлежит капитальному ремонту.

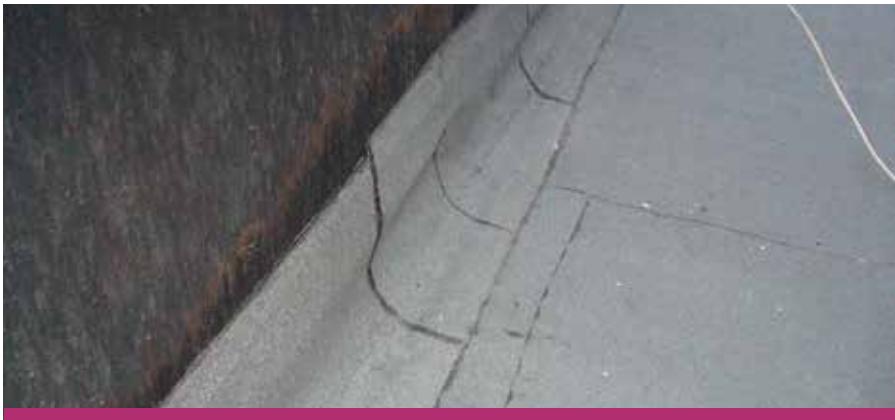
⊗ Отсутствие элементов из оцинкованной стали (защитных фартуков, окрытия парапета) или краевых реек

Отсутствие элементов крепления верхней кромки кровельного ковра на вертикальной поверхности — краевой рейки, защитного фартука из оцинкованной стали или элементов окрытия из оцинкованной стали. Причинами возникновения дефекта являются ошибки, допущенные при установке крепления кровельного ковра, защитных фартуков или окрытия парапета: использование забивных дюбель-гвоздей или забивных дюбель-гвоздей с пластиковой гильзой, крепление фартуков между собой, установка Т-образных костылей с шагом более 700 мм.

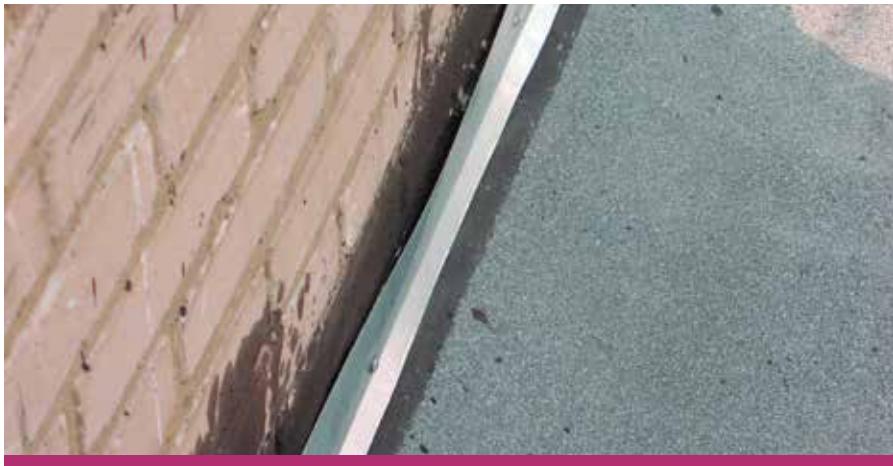
⊗ Отсутствие герметизации защитных фартуков или краевых реек

Отсутствие герметика на верхнем отгибе краевой рейки или защитного фартука.

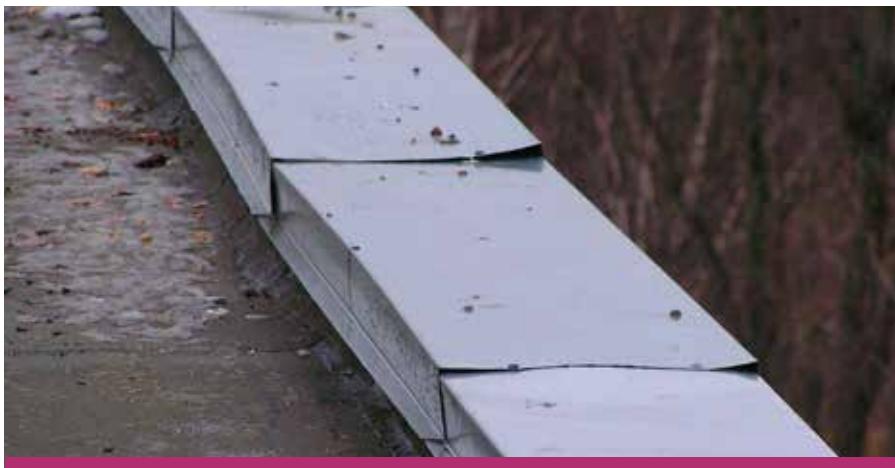
⊗ Неправильное крепление окрытия парапета

Крепление окрытия из оцинкованной стали на парапете с использованием гвоздей и саморезов. Соединение листов покрытия внахлест.

демонтировать дефектное
окрытие парапета;

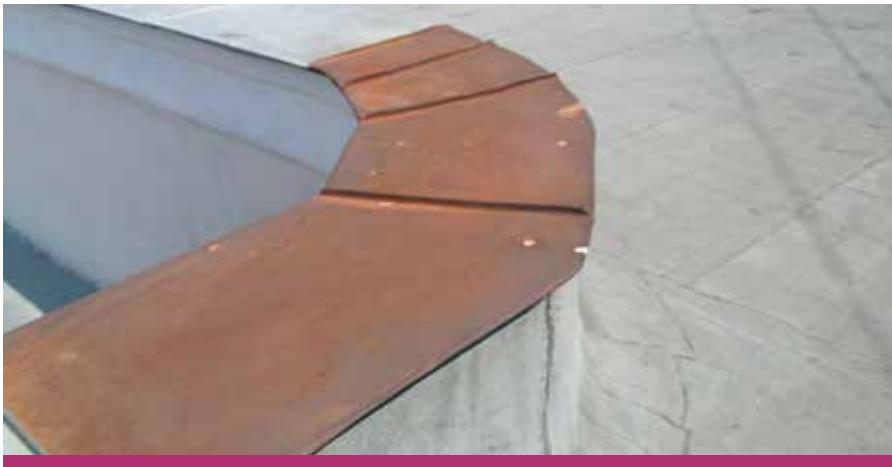
⊗ Коррозия элементов из оцинкованной стали

Пятна ржавчины на деталях из оцинкованной стали, возникающие из-за разрушения защитного слоя цинка на поверхности стали.

Коррозия элементов из оцинкованной стали приводит к их разрушению.

При больших площадях повреждений элементов из оцинкованной стали необходимо произвести их замену.

Если поверхность повреждений не-значительна, то возможна покраска дефектных мест Мастикой защитной алюминиевой ТЕХНОНИКОЛЬ № 57.

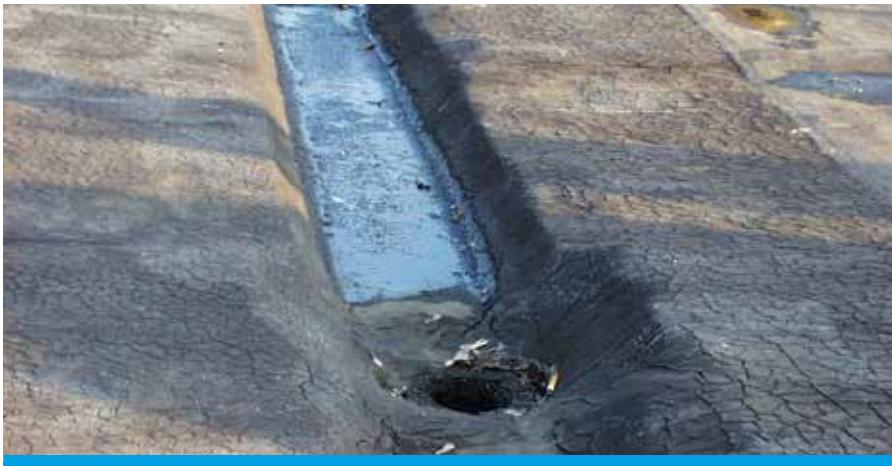
⊗ Нарушение уклонов (зоны застоя воды)

Образование зон застоя воды в ендовах, у водосточных воронок. Нарушение уклонов можно определить по наличию луж после дождя или по характерным пыльным отпечаткам после высыхания воды на этих участках. Застойные зоны у водосточной воронки возникают из-за ее неправильной установки: край воронки располагается выше уровня кровли.

В застойных зонах в ендовах значительно ускоряется сход защитной посыпки. Застойные зоны приводят к дополнительной нагрузке на кровельный ковер. Накопленная на этих участках пыль и грязь является причиной образования мха и прорастания растений — биологического разрушения кровли.

При капитальном ремонте перед устройством кровельного ковра выровнять дефекты основания:

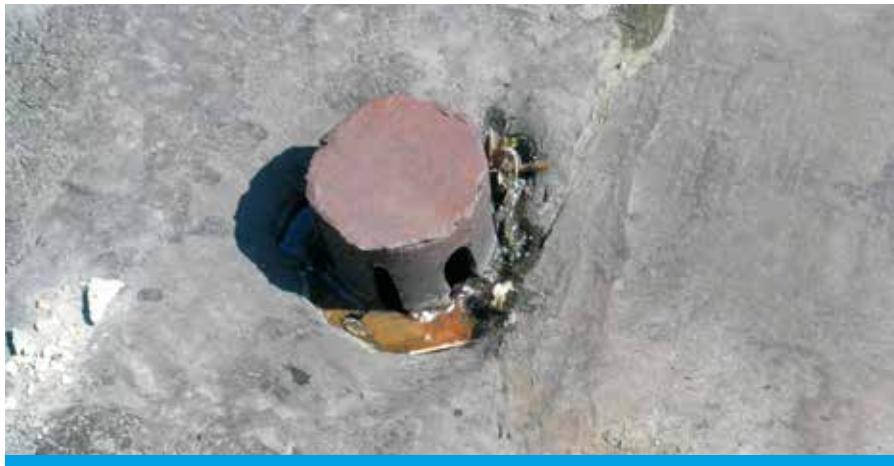
⊗ Отсутствие защитного слоя

Отсутствие защитной крупнозернистой посыпки или окрасочного слоя на верхнем слое кровельного ковра. Возникает из-за нарушения правил эксплуатации кровли. Кровельный ковер под воздействием льда, снега со временем теряет крупнозернистую посыпку. Этот защитный слой необходимо восстанавливать в рамках текущих ремонтов.

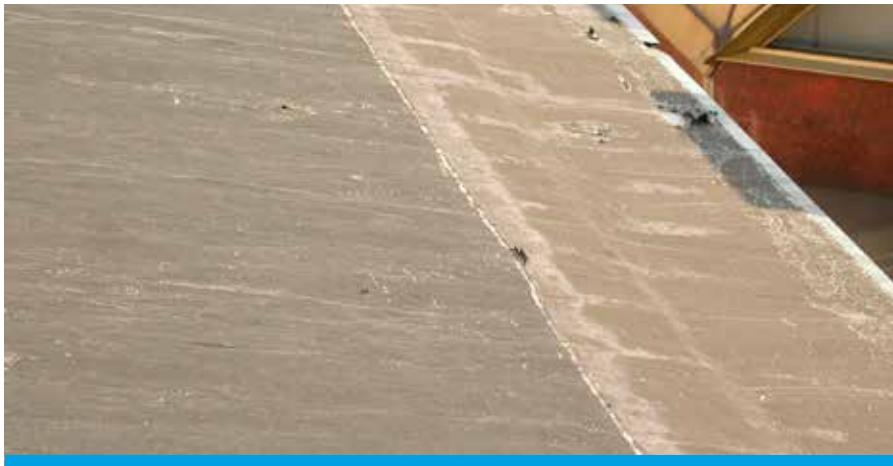
⊗ Механическое повреждение водоизоляционного ковра

Разрезы, пробоины и разрывы в кровельном ковре. Возникает при нарушении правил эксплуатации кровли. Наиболее распространенной причиной является очистка кровли от снега и льда с применением металлического инструмента.

Механическое повреждение нарушает целостность кровельного ковра и является причиной возникновения протечки. Небольшие повреждения приводят к незначительным протечкам, при которых происходит насыщение влагой слоев кровли и потеря ими защитных свойств. Механические повреждения в ендове особенно опасны и чаще всего приводят к возникновению протечек.

очистить поврежденный участок от мусора и пыли на участке, превышающем место повреждения со всех сторон не менее чем на 100 мм, нанести шпателем мастику ТехноНИКОЛЬ № 71;

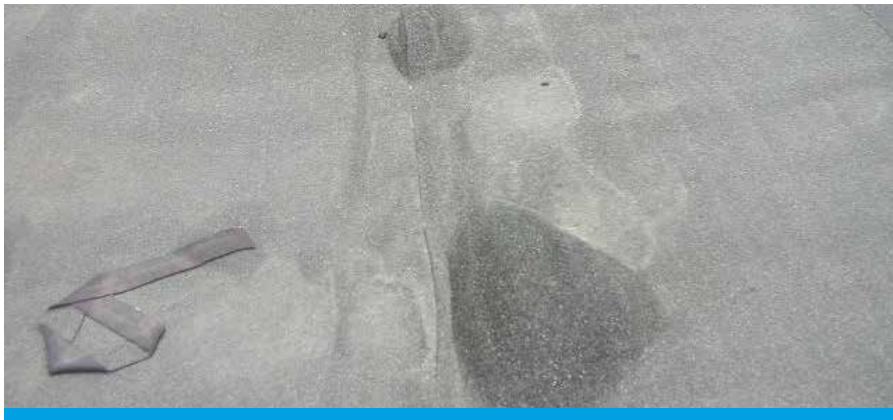
⊗ Вздутие водоизоляционного ковра с образованием воздушных или /и водяных мешков

Небольшие по площади вздутия образуются из-за наплавления кровельного ковра на влажное основание, значительные по площади — из-за нарушения температурно-влажностного режима крыши. Причиной образования является отрыв слоев кровельного ковра от основания.

Вздутие кровельного ковра (воздушный пузырь) меняет свои размеры, надуваясь в жаркий день и сдуваясь в холодную погоду, что приводит к образованию на границе вздутия мелких трещин. Кровельный ковер в этих местах ускоренно разрушается. Влага, попадая во вздутие, приводит к образованию водянного мешка и протечкам.

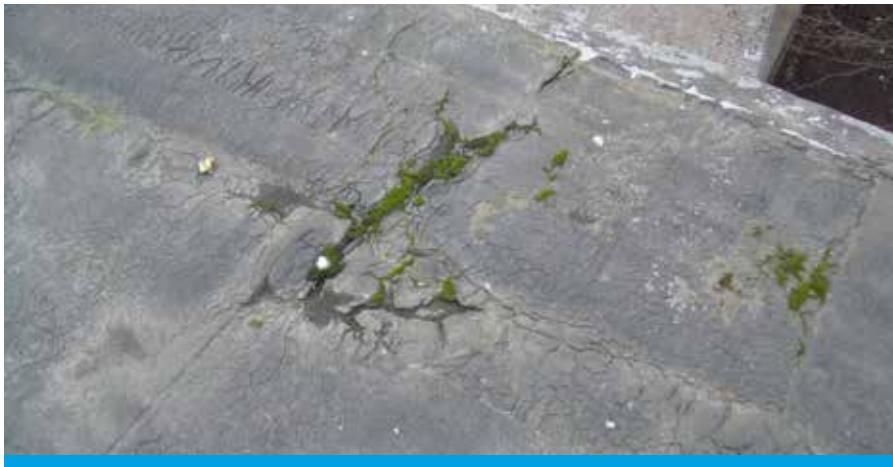
⊗ Растрескивание водоизоляционного ковра

Трещины на материале кровельного ковра, не защищенного посыпкой. Возникают из-за разрушения битума под воздействием ультрафиолетовых лучей.

Через трещины на материале влага попадает под кровельный ковер, что вызывает его разрушение и, как следствие, протечки.

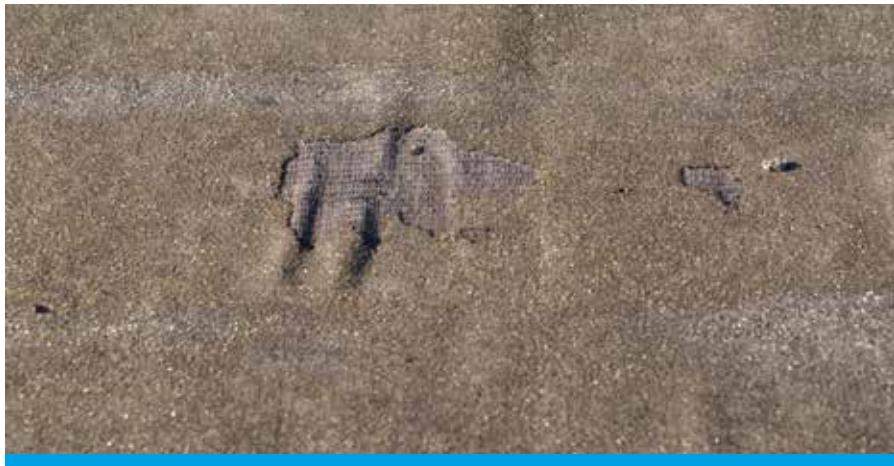
⊗ Разрушение верхнего покровного слоя материала до основы

Наличие на кровельном ковре пятен без верхнего слоя вяжущего. В таких местах видна основа материала. Дефект встречается на кровле из материалов с основой из стеклоткани.

В местах дефекта кровельный материал потерял свои защитные свойства. В результате влага попадает в толщу конструкции и возникают протечки.

При локальном характере дефекта и без растрескивания материала в рамках текущего ремонта:

очистить поврежденный участок от мусора и пыли на участке, превышающем место повреждения со всех сторон не менее чем на 100 мм, нанести шпателем мастику ТехноНИКОЛЬ № 71;

При существенных площадях распространения дефекта или в случае, когда дефект сочетается с растрескиванием кровельного ковра, кровля подлежит капитальному ремонту

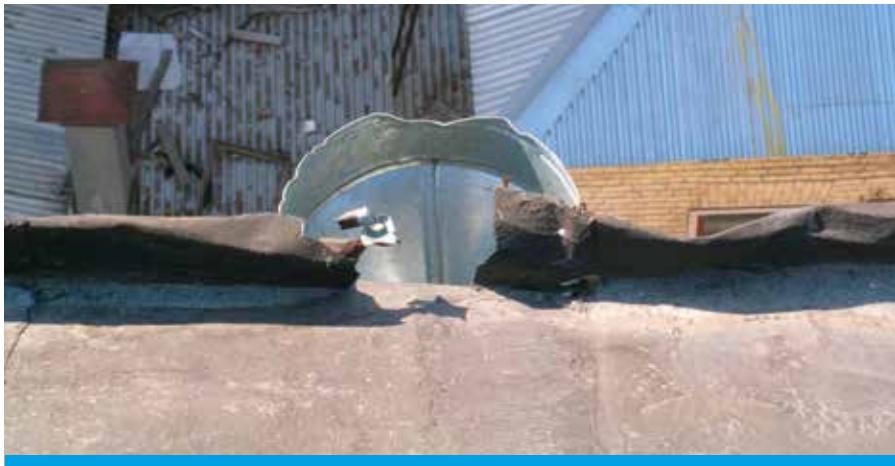
⊗ Неправильное крепление воронок наружного водостока

Отсутствие крепления воронки или крепление воронки проволокой. Причиной дефекта является нарушение правил монтажа воронки наружного водостока при устройстве кровли.

Неправильное крепление воронок наружного водостока приводит к намоканию фасада здания. В ряде случаев данный дефект приводит к обрушению воронки.

закрепить водосточную воронку двухслойной полосой из оцинкованной стали шириной 50 мм в стену под карнизовым свесом или за крюки водосточного желоба.

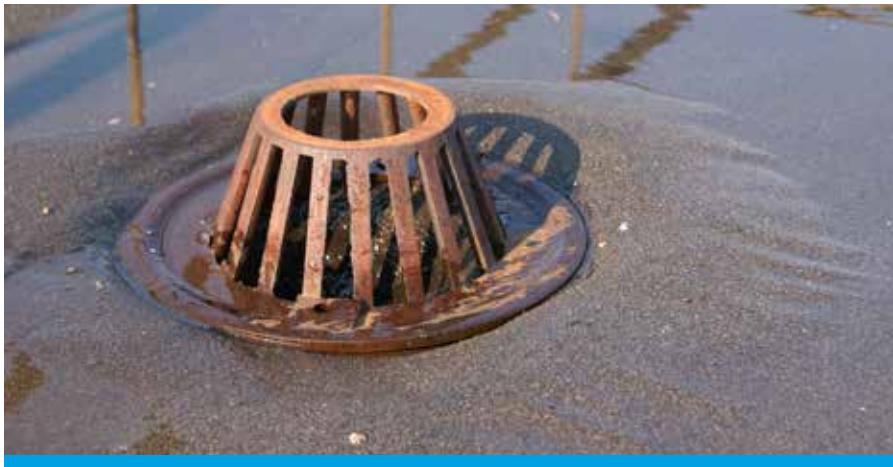
⊗ Неправильное выполнение сопряжения кровли с водоприемной воронкой

Уровень воронки выше уровня рядовой кровли или сечение воронки сужено из-за дополнительных слоев, заведенных в воронку. Причиной дефекта является отказ от демонтажа воронок внутреннего водостока при ремонтах и нарушения правила выполнения сопряжения кровельного ковра с водоприемной воронкой: отсутствие локального понижения уровня кровли.

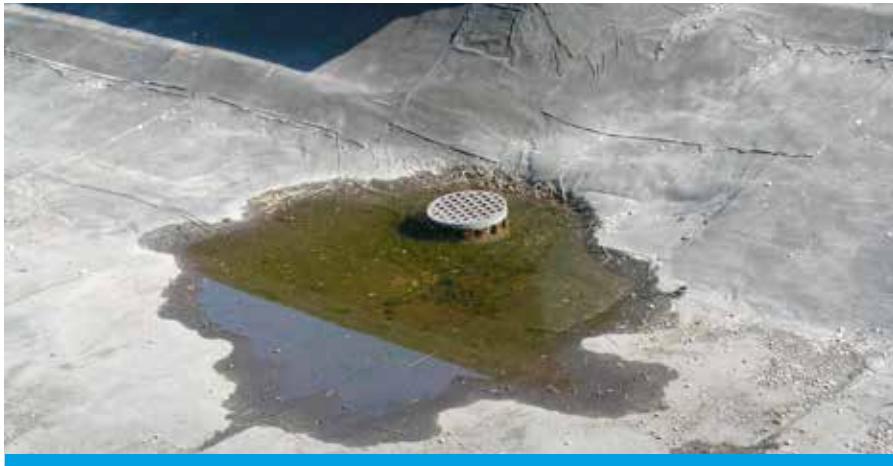
⊗ Засорение воронок

Образование на кровле обширных зон застоя воды — глубоких луж значительной площади — из-за прекращения стока воды через водосточные воронки. Засорение воронок происходит из-за нарушения правил эксплуатации кровли: отсутствие сооруддерживающих решеток на водоприемных воронках, попадание мусора в систему внутреннего водостока.

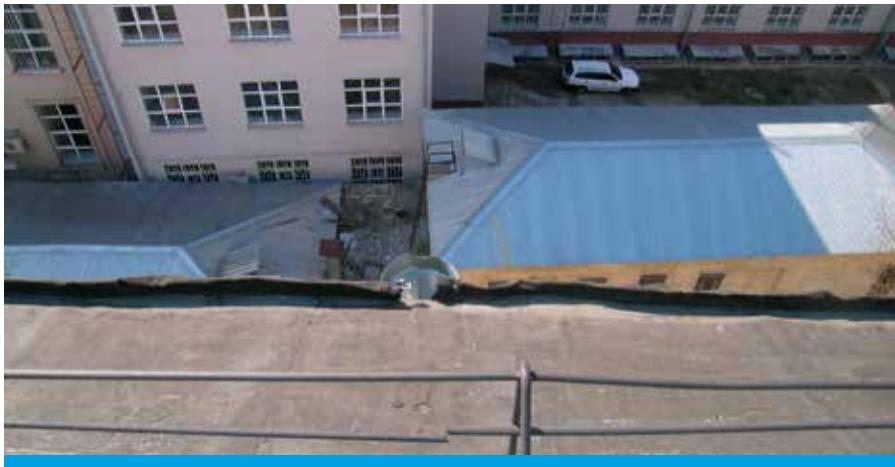
⊗ Механическое повреждение карнизных свесов

Пробоины и деформация водосточных желобов и карнизных свесов. Дефект возникает из-за нарушения правил эксплуатации кровель в зимний период: применение несоответствующего инструмента при очистке кровли от наледи.

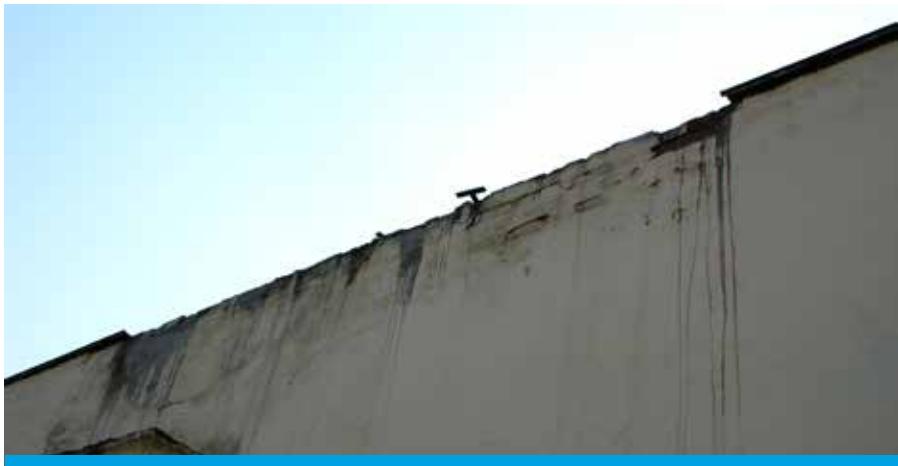
⊗ Отсутствие элементов карнизных свесов

Отсутствие картин карнизного свеса. Дефект возникает из-за неправильного крепления карнизного свеса при капитальном ремонте кровли.

В большинстве случаев выполнить эти условия в рамках текущего ремонта практически невозможно, поэтому необходимо проведение капитального ремонта.

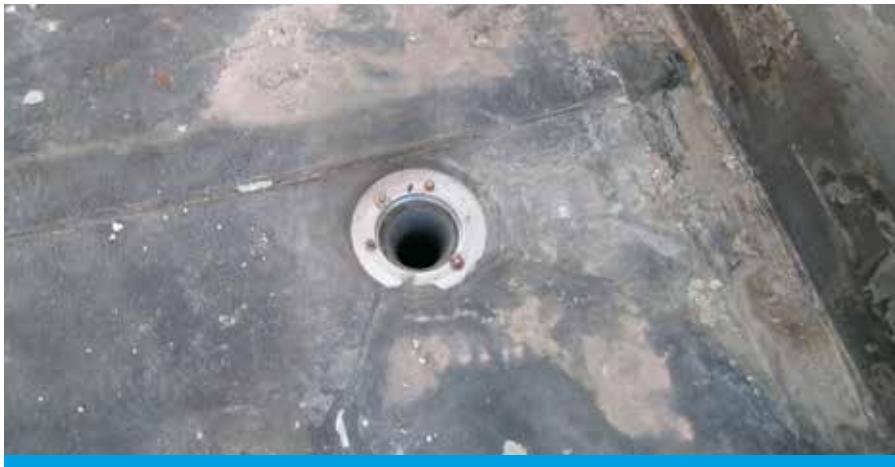
⊗ Отсутствие защитных решеток или колпаков на водоприемных воронках

установить колпаки или защитные решетки на воронки внутреннего водостока.

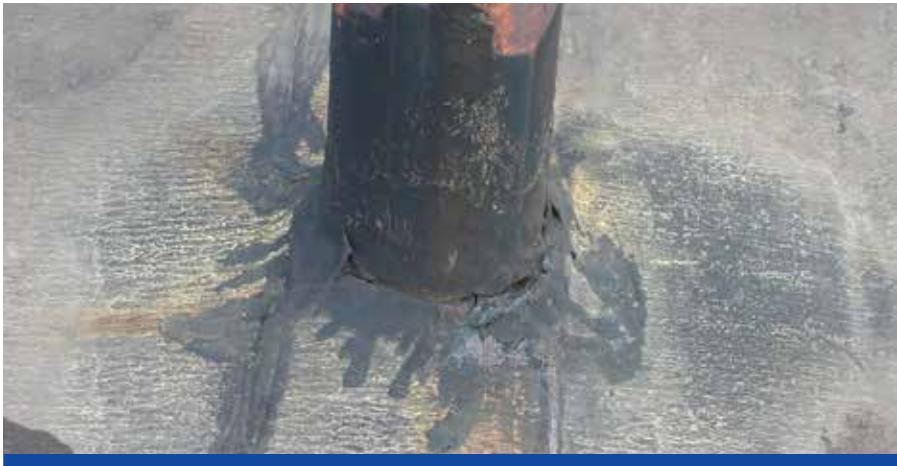
⊗ Отсутствие защитного слоя

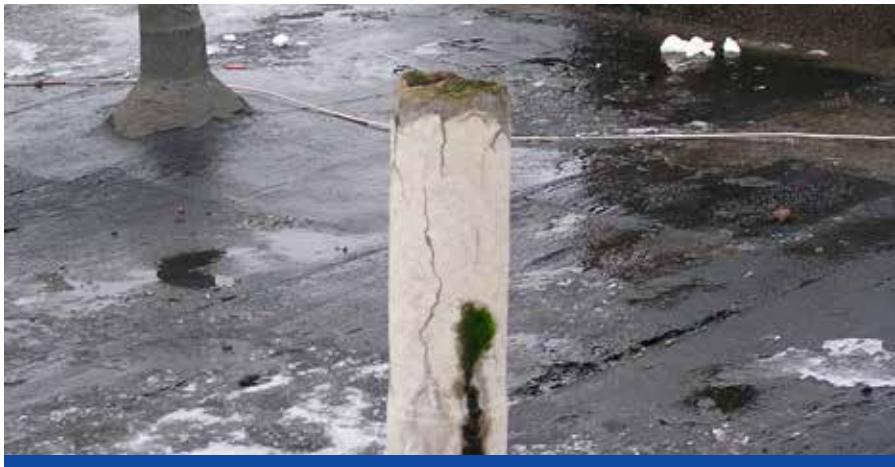
⊗ Отсутствие защитных колпаков на сантехнических вытяжках

Выполнить установку защитного колпака на санитарно-технических вытяжках.

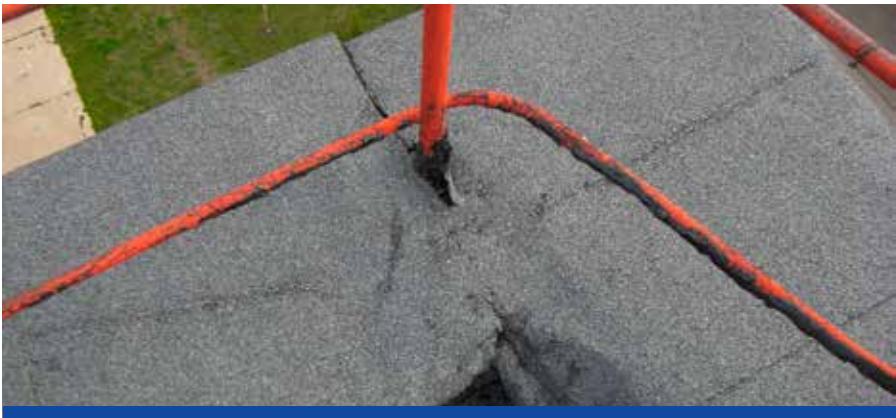
⊗ Отсутствие герметизации в местах сопряжения кровли с опорными частями выступающих конструкций

Отсутствие герметизации креплений элементов оборудования, ограждений и т.п.

| Выполнить герметизацию креплений элементов оборудования:

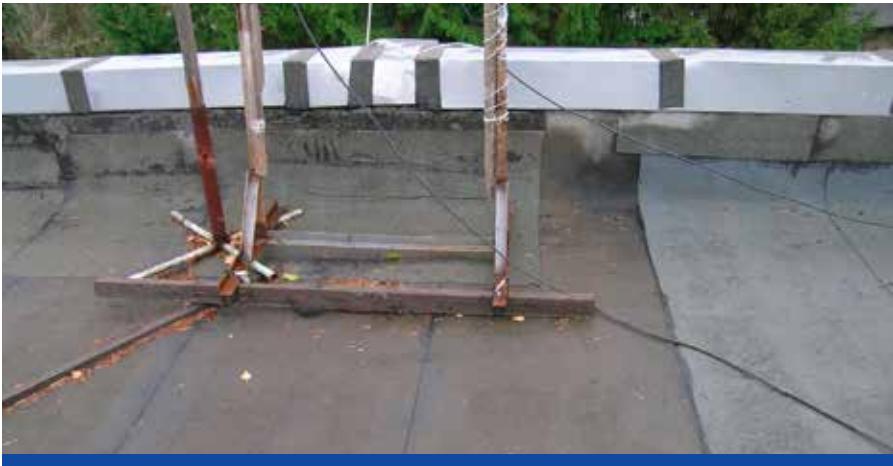
⊗ Отсутствие фундамента под оборудование

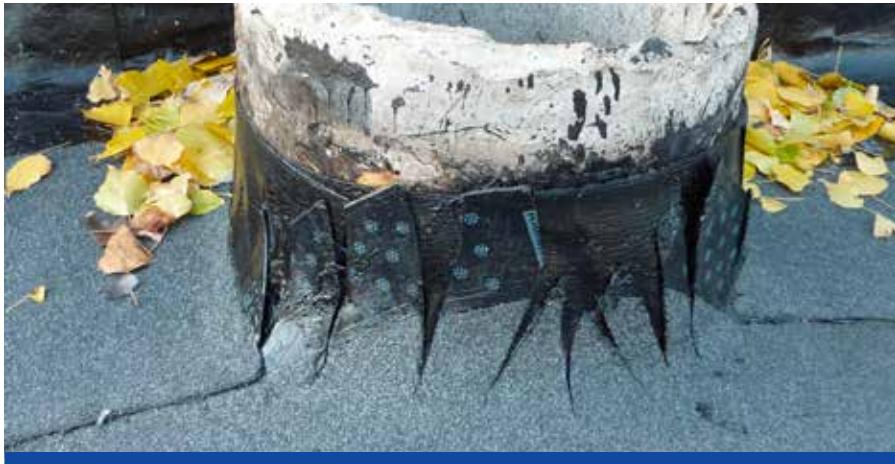
⊗ Неправильное выполнение гидроизоляции кровельного узла
